El terremoto 19S en Morelos: la experiencia operativa del INEEL en la evaluación del riesgo estructural

Jesús Salvador García-Carrera, M en I,⁽¹⁾ Ulises Mena-Hernández, D en I,⁽¹⁾
Francisco Javier Bermúdez-Alarcón, D en C.⁽²⁾

El terremoto 19S en Morelos: la experiencia operativa
del INEEL en la evaluación del riesgo estructural.
Salud Publica Mex 2018;60(supl 1):S65-S82.

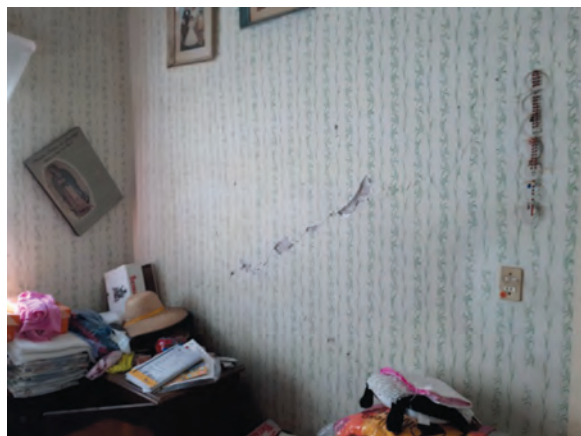
tes provocadas por el sismo. El nivel de agrietamiento fue tan alto que provocó el colapso de una gran cantidad de viviendas o las llevó a un estado en el que se requiere su demolición (figura 1b).

a) Daño medio en muro de carga

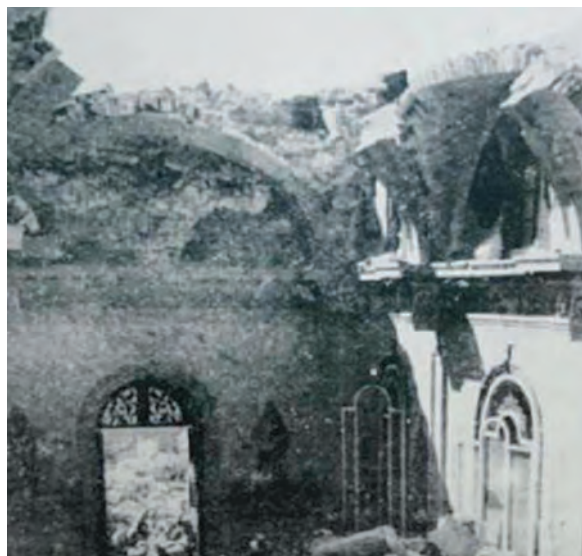
4), como la antigua iglesia de Acambay. En Ciudad de México se alcanzaron aceleraciones en roca del orden de 10 cm/s^2 .⁵ La figura 4a muestra el derrumbe de la iglesia de Acambay mientras que la figura 4b muestra una postal del daño de varias viviendas de adobe, elaborada con motivo de este sismo.

a) Iglesia de Acambay

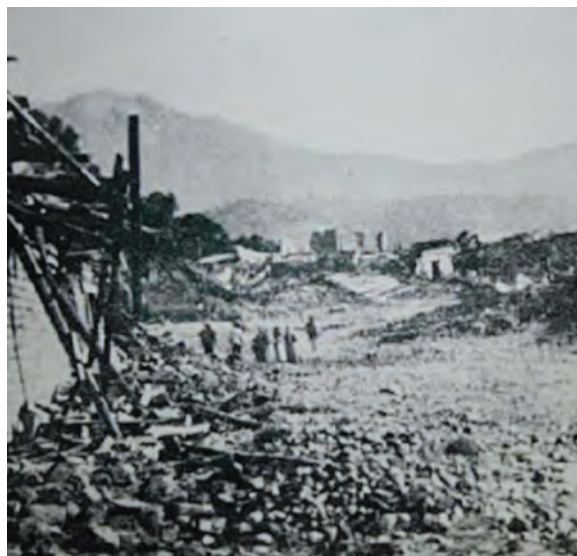
b) Vista del poblado de Acambay

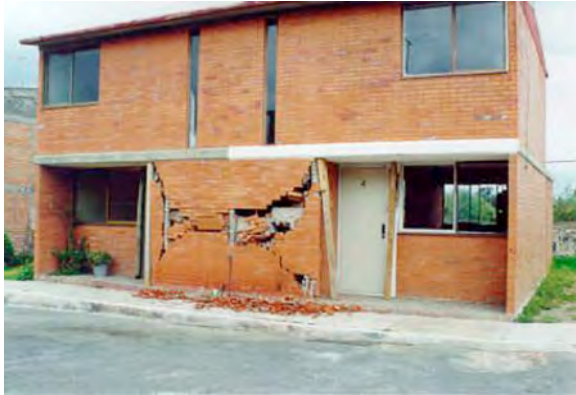
se muestran los daños por cortante y deslizamiento por cortante de un muro de mampostería, y en la figura 7b se observan severos daños en la fachada de la Iglesia de Nuestra Señora de los Remedios en San Andrés Cholula.⁷

a) Vivienda tipo duplex

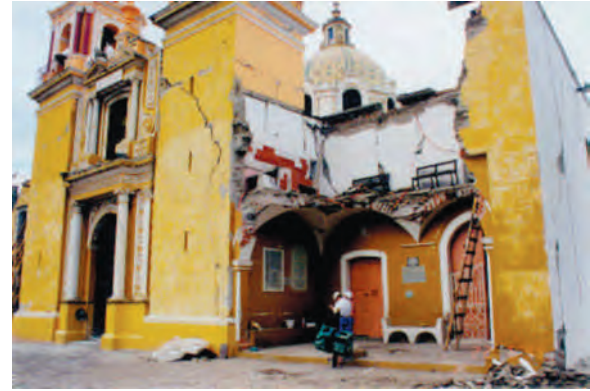
b) Iglesia de Nuestra Señora de los Remedios

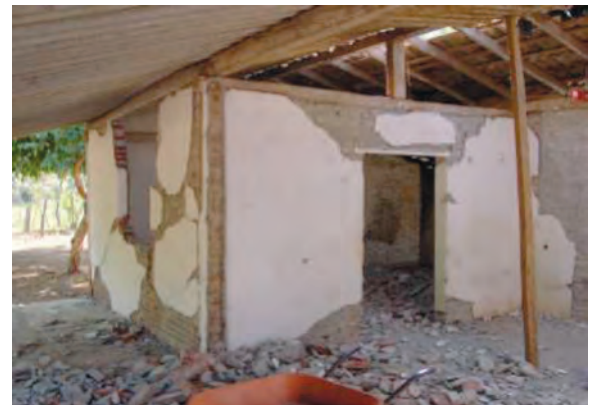
b) Daños en mampostería simple

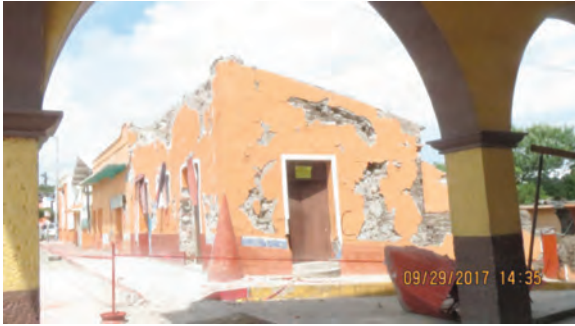
a) Vivienda en Tepalcingo, Morelos

simple), como muy vulnerables y, ante un evento sísmico, podrían presentar daños severos o incluso el colapso. En la figura 13 se muestran dos tipos de viviendas en dos diferentes localidades. La figura 13a muestra el colapso parcial de un muro de mampostería con base en piedra bola juntada, con mezcla de calhidra y arena, además de muros de adobe. Por otra parte, en la figura 13b se

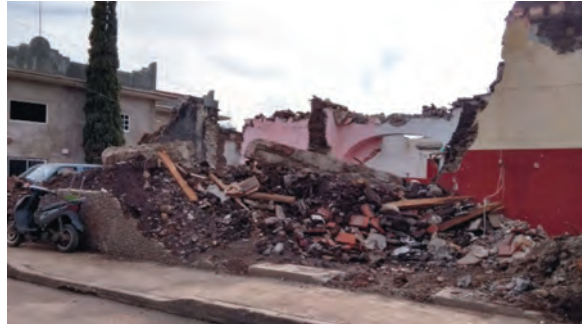
b) Vivienda en Axochiapan, Morelos

muestra lo que fue una vivienda con muros de adobe. Ambas localidades estuvieron muy cercanas al epicentro y los daños en este tipo de viviendas dejan evidencia de su vulnerabilidad.

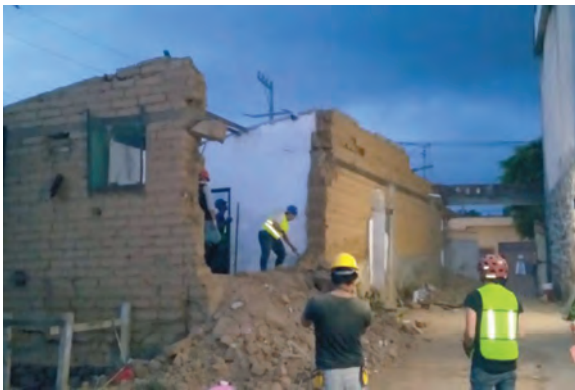
a) Vivienda en Ocuituco, Morelos

Asimismo, en la figura 14a se aprecia una vivienda con muros de adobe donde se separó el muro por la falta de confinamiento lateral. La figura 14b muestra una vivienda con muros de adobe completamente colapsada. Estas dos localidades, con mayor distancia con respecto al epicentro, también presentaron daños considerados como pérdida total del inmueble; este mismo resultado se aprecia en las viviendas de la figura 13. En ambas figuras (13 y 14) se muestran las fallas típicas en este tipo de estructuras que corresponden al volteo central en muros con gran longitud, grietas verticales y dislocamiento en esquinas, y que se deben a que las fuerzas sísmicas generan un desgarramiento vertical en las esquinas, acción muy parecida a querer separar los muros desde afuera en sentidos opuestos, es decir, las fuerzas sísmicas actúan perpendicularmente al plano tratando de separar el muro corto del muro largo.¹⁰

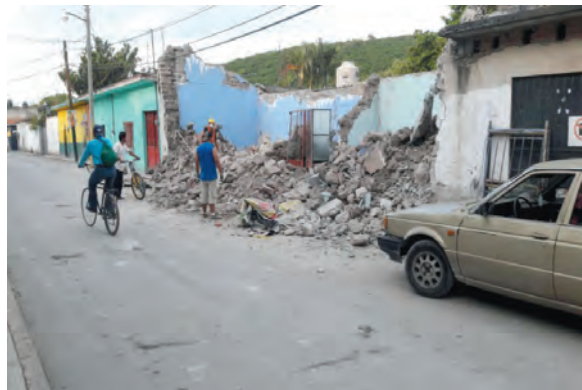
b) Vivienda en Tlayehualco, Tlaquiltenango, Morelos

Lo que se observó en este sismo es que estas estructuras que tienen poca resistencia a fuerzas laterales tienden a fallar localmente y presentar problemas de inestabilidad, lo que tiene como resultado el colapso de la vivienda o un daño tan severo que no puede ser ocupada y requiere demolición.

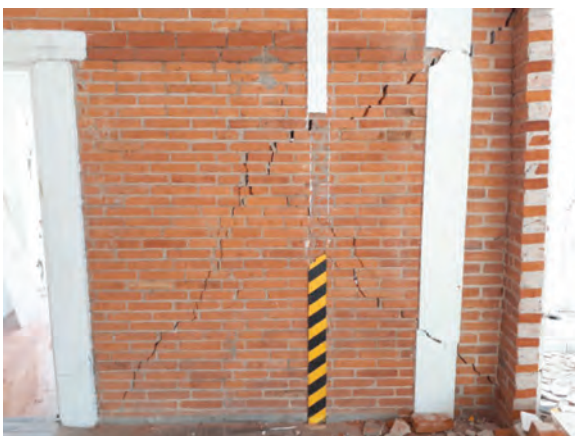
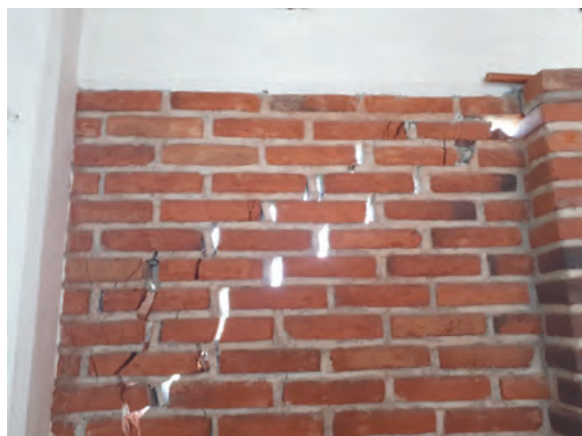
En la figura 15 se muestran dos viviendas cuyos muros de carga fallaron por cortante. En la figura de la izquierda se aprecia que la falla del muro continúa

FIGURA 15. MUROS DE CARGA CON FALLA POR CORTANTE

al elemento de concreto (castillo), lo que deja ver que una práctica incorrecta en la construcción es aparentar castillos o columnas falsas mediante el aplanado.

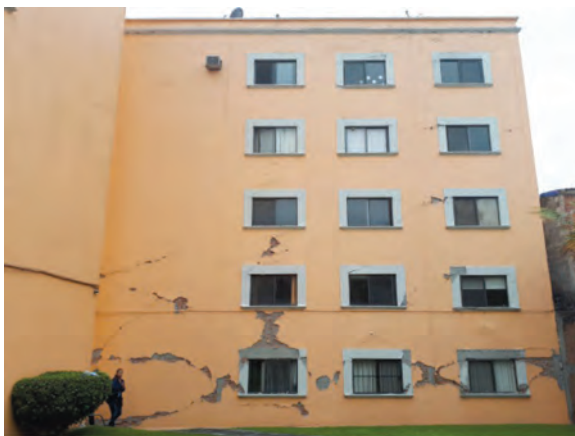
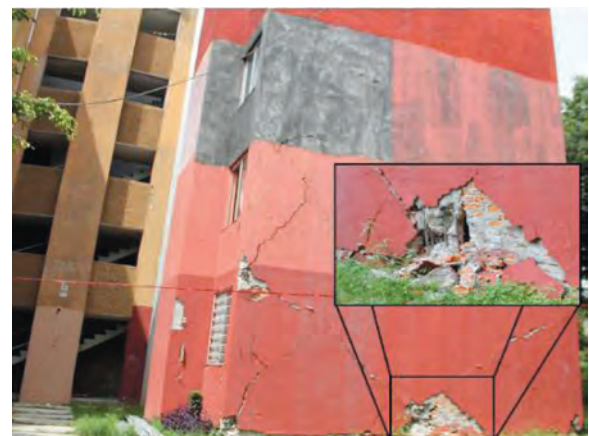
Se observó que en ambas estructuras los daños más severos se presentaron en los primeros dos niveles, con grietas por cortante y deslizamiento. Estas grandes grietas por cortante penetraron hasta los elementos de concreto (castillos) como consecuencia de falta de confinamiento en el acero horizontal. Este tipo de mecanismos de colapso es muy común en estas

FIGURA 17. EDIFICIOS MULTIFAMILIARES EN CUERNAVACA, MORELOS

estructuras debido a que se presentan grietas diagonales por esfuerzos de tensión perpendicular. Por esta razón, los muros de mampostería fallan debido a la baja resistencia a la tensión comparada con su resistencia a la compresión.

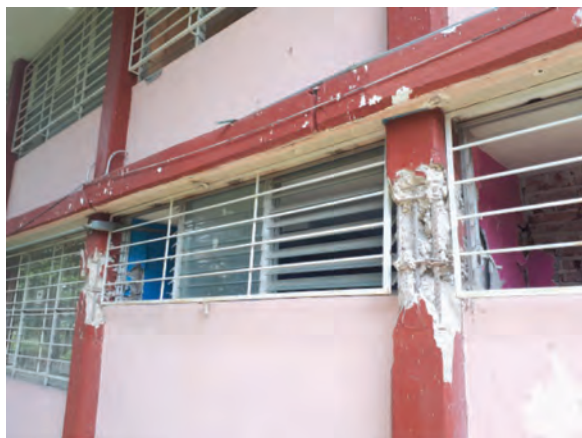
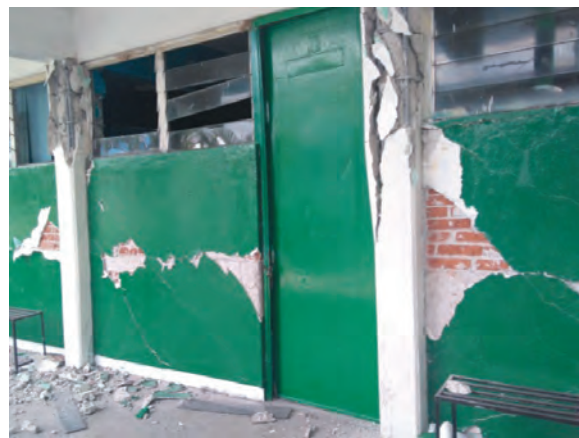
FIGURA 19. DAÑOS EN ESCUELAS EN MORELOS (EFECTOS DE COLUMNA CORTA)

encontrado en las escuelas revisadas fue por efecto de columna corta, asociado con estructuras con más de 40 años de construcción, donde la reparación y rehabilitación de las estructuras serían más costosas que volver a construir, pues su reparación debe cumplir la normatividad vigente de diseño sismorresistente y estructural. En la figura 19 se muestran dos escuelas, una en Jojutla y otra en Zacatepec, que presentaron problemas por efecto de columna corta, así como daños severos en muros diafragma de mampostería.

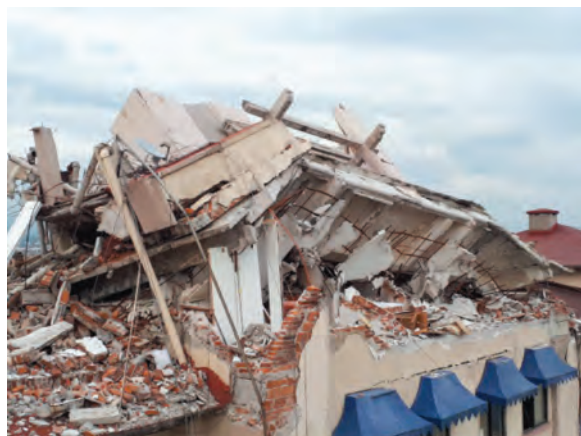
En la figura 20a se muestra una imagen de los daños observados con drones en el torreón de la Casa Latinoamericana en Cuernavaca. Con la información obtenida por los drones se pueden identificar zonas donde hay elementos colapsados y su nivel de colapso, lo que es determinante en la decisión de acceder al lugar para realizar tareas de rescate de persona o inspecciones, y en la planeación de los trabajos de demolición. Por otra parte, la figura 20b muestra un recorrido aéreo por una calle de Jojutla. Este recorrido permitió, además de reconocer el número de viviendas

a) Daños en un edificio en Cuernavaca

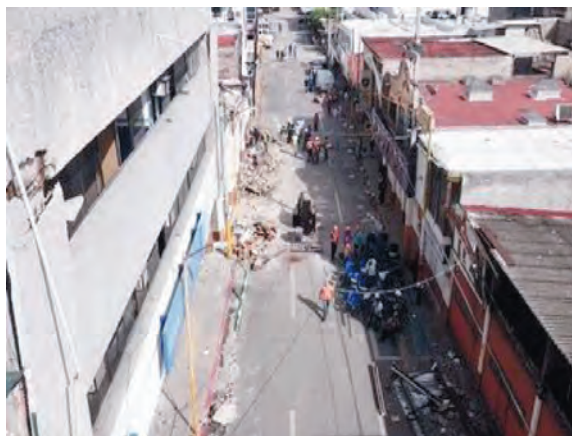
b) Daños observados en una calle en Jojutla

afectadas rápidamente, ver el daño exterior de uno de los edificios más altos de la ciudad, que albergaba un centro comercial, un gimnasio y cines.
