## Chapter 36

### PROBLEMS DE DEFENSE DES COTES REUSSITE DE ECHECS DE QUELQUES OUVRAGES

M. Dreyfous-Ducas  
Ingénieur des Ponts et Chaussées

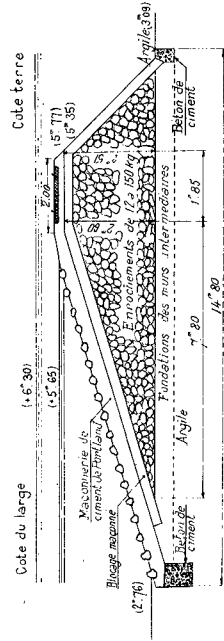
Nouveau brise mer des Huttes

C'est ainsi que le brise-mer des Huttes (planche n° 1) construit en 1900 en prolongement du vieux brise-mer, qui donnait satisfaction, a fini par disparaître par suite du manque d'entretien pendant la première guerre et des tempêtes qui ont achevé sa démolition. Dans tous les cas, on ne saurait trop recommander, dans la construction de tels ouvrages, de multiplier les murs de refend pour localiser les dégâts.

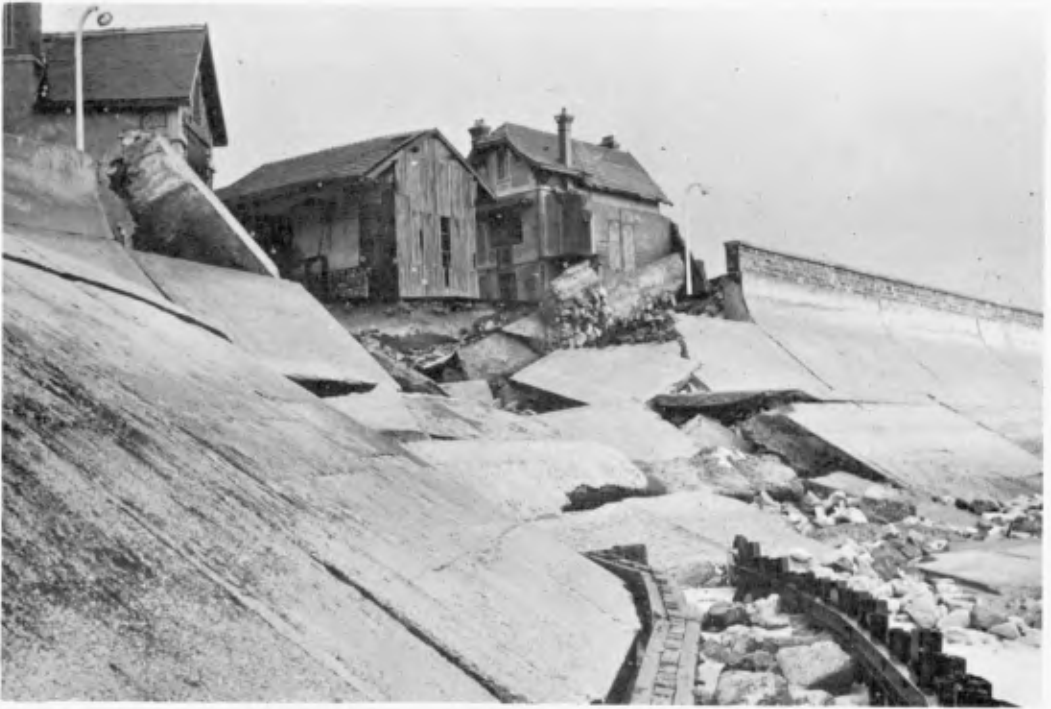
Photo N°1 - Perré de Cap-Breton

suspendu et voué à une destruction certaine (ouvrage de Capbreton, mars 1954) (photo 1).

Ouvrage en béton, trop lisse, pente  $3/2$ , trop réfléchissante.

Formes irrégulières (rotondes)

Le sable pénétrant au niveau de la risberme, à mi-hauteur du perré a baissé devant l'ouvrage mettant à nu les palplanches en bois.

Le sable a été soutiré à travers les fissures du béton et les palplanches.

Ouvrage détruit en mars 1954 malgré le rideau de palplanches métalliques battues postérieurement à la construction de l'ouvrage

L'ouvrage de Capbreton, cité plus haut, ouvrage récent, très massif, à pente voisine de 3 pour 2, à parement lisse en béton, a provoqué un abaissement du sable jusqu'à déchaussement des fondations qui, trop faibles, ont cédé (photo n° 1). A Hendaye, le perré, en maçonnerie, très raide, qui protège la route nationale le long de la plage, a été régulièrement détruit tous les hivers jusqu'à la pose d'un talus doux d'enrochements. Dans l'estuaire de la Gironde des épis verticaux massifs, en béton, ont été déchaussés très rapidement et le sable a tendance à revenir depuis leur démolition et leur étalement. A Soulac, les revêtements de dune anciens, mal fondés et très raides, ont tous été détruits.

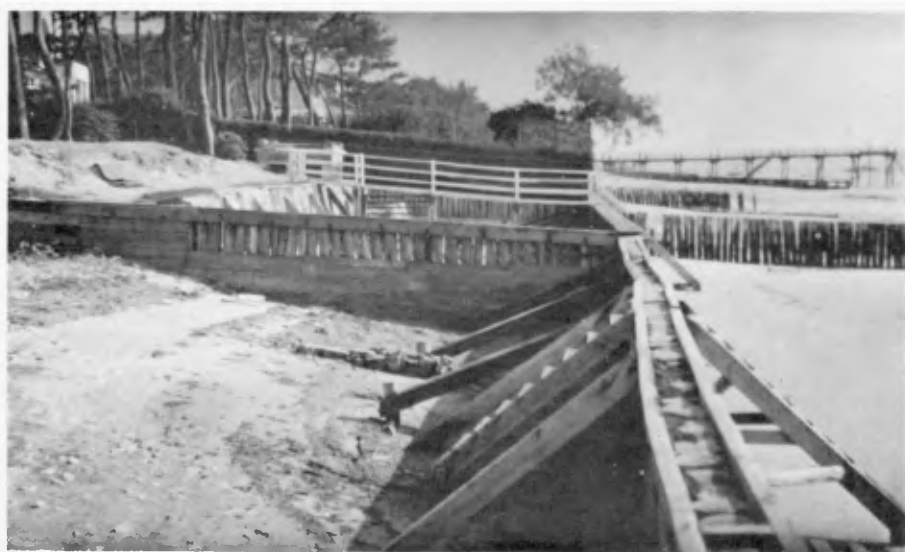
Photo N°2 - Arcachon-Le Moulleau

Perré vertical en bois reconstruit en 1953 - Noter le dessablement devant l'ouvrage et le soutirage de sable à travers les pieux.

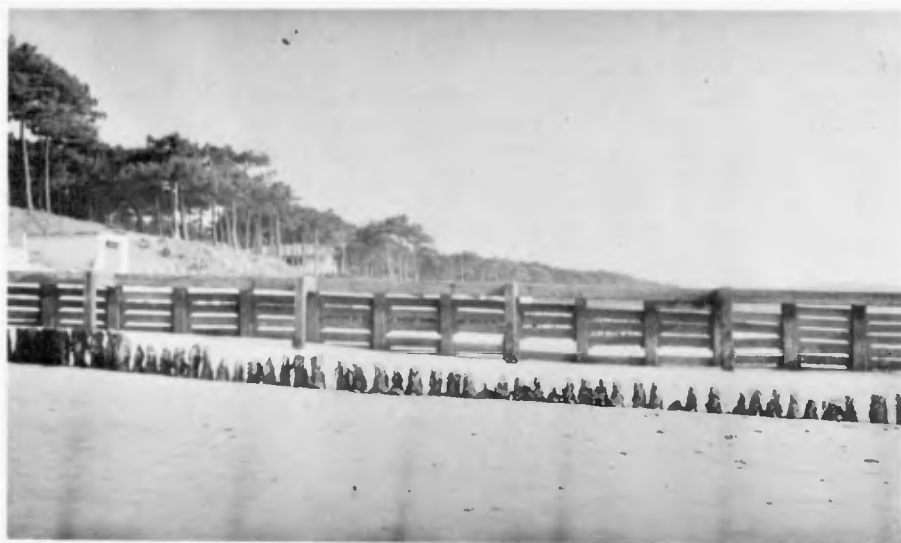
Photo N°3 - Bassin d'Arcachon

Au premier plan, débris d'un épi en rondins usés par le sable et les tarets - Au second plan, épi à plaques mal fixées, Ouvertures trop grandes - Inefficace

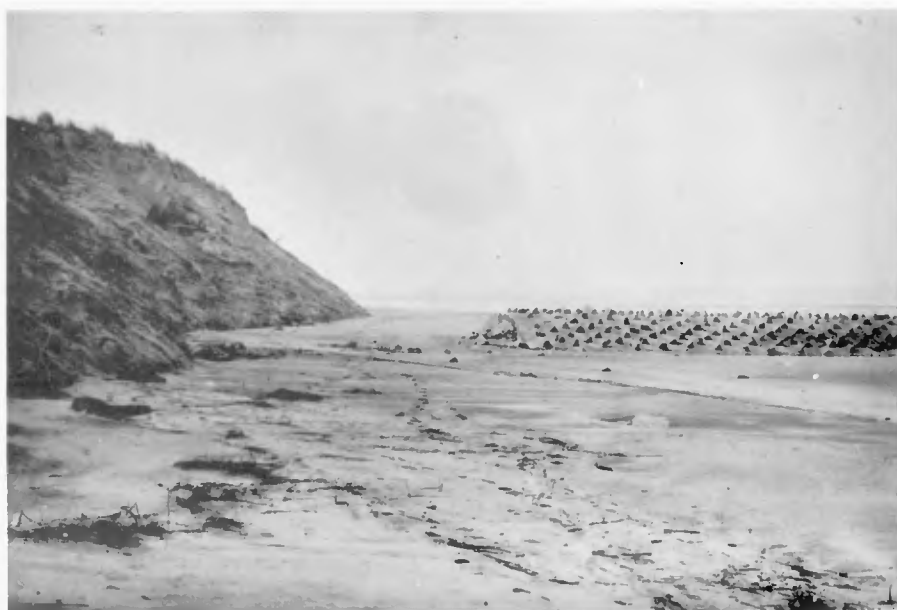
Photo N°4 - Pointe-de-Grave - St Nicolas

Ancien épi 14 - Epi non relié à un ouvrage longitudinal et coupé de la dune (1925)

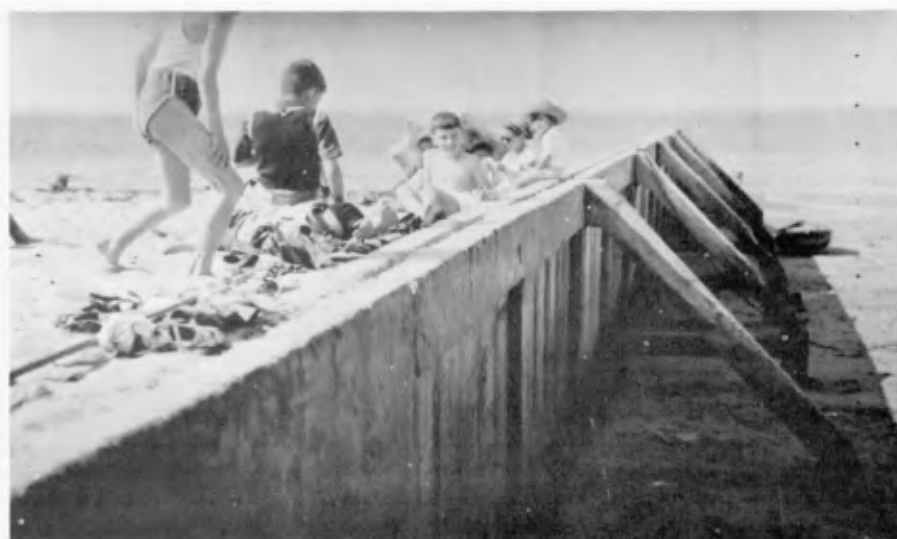
Photo N°5 - Arcachon

Cet inconvénient, déjà sérieux dans le cas des épis à profil doux du type des plages du Nord, hollandaises ou belges, est encore beaucoup plus grave dans le cas des épis verticaux pleins. Dans ce dernier cas, le pivotement des lames autour de l'épi provoque en général des érosions de la face sous le vent, ou à l'aval dans les défenses longitudinales (photo n° 5).

Epi plein - érosion sous la face "sous le vent"

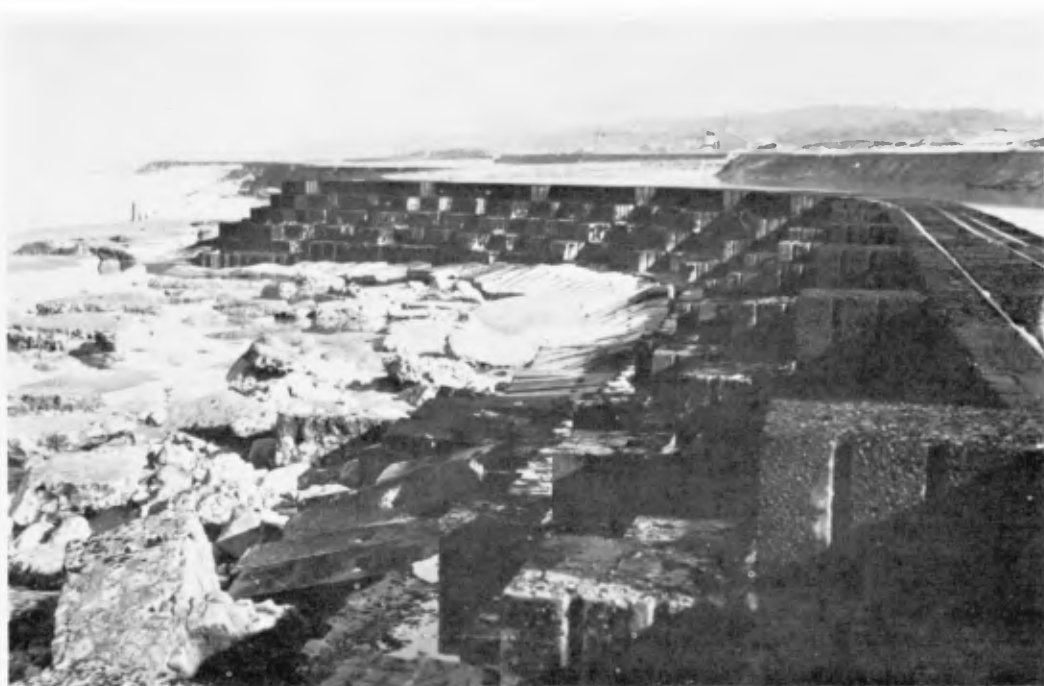
Photo N°6 - Nouveau Brise-mer des Huttes construit vers 1935

Le talus, analogue à une paroi verticale fait partir le sable devant l'ouvrage et l'empêche de passer derrière.

Au fond, au pied de l'ouvrage, éléments en béton mobiles autour d'un axe horizontal appelés "touches de piano" pour essayer de suivre l'érosion.

Au premier plan, débris de l'ancien brise-mer des Huttes.

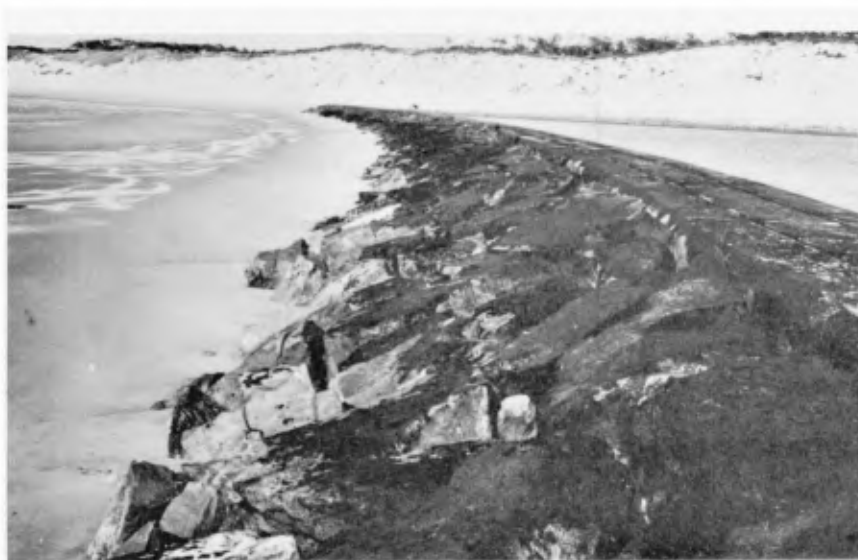
Photo N°7 - Nouveau brise-mer de l'Anse des Huttes (1952)  
Remplace le vieux brise-mer détruit (1853)  
Bon ensablement devant l'ouvrage (1954)  
Talus des enrochements 2/I

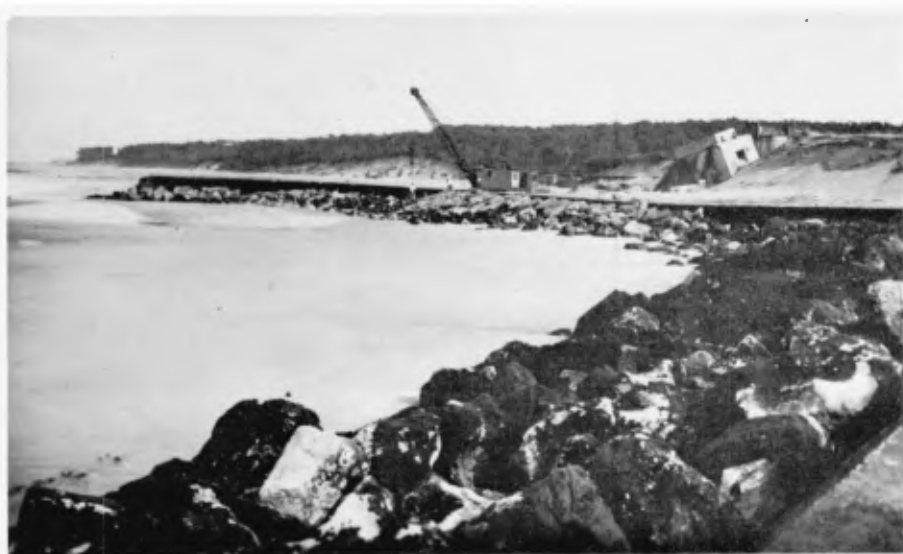
Photo N°8 - Pose d'enrochements devant le casier fermé de  
St Nicolas  
Arrivée du sable - décembre 1953

restés à nu jusqu'en octobre 1953 où l'ensablement a accompagné la pose d'enrochements naturels avec une pente de 2 pour 1 (photo 8).

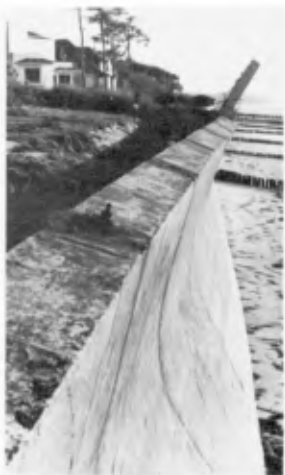
Enfin, pour les perrés, si la partie supérieure n'est pas étanche, les raz de marée pénètrent derrière l'ouvrage et peuvent le renverser. Ce phénomène s'est produit de façon très générale dans le Sud-Ouest lors du raz de marée de décembre 1951. Dans le Bassin d'Arcachon plusieurs kilomètres de perrés ont été ainsi déversés (photo n° 9). Dans le port même de St-Jean-de-Luz les dégâts ont été considérables.

Photo No. 9 Bassin d'  
Arcachon. Perré en béton  
armé sans terrasse, dé-  
versé après le raz de marée  
du 29 Décembre 1951.

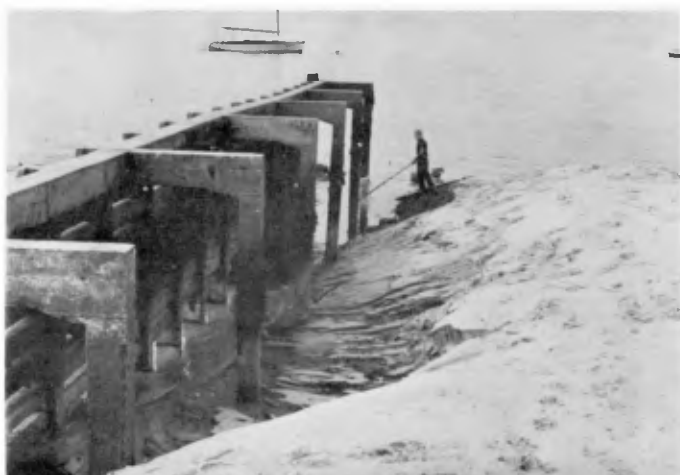
Une deuxième condition d'efficacité des épis dans le cas d'estrans bordés de chenaux accores est de limiter leur longueur pour éviter les zones d'agitation et de tourbillons qui se produisent, dans ce cas, près des musoirs. A l'embouchure de la Gironde, la jetée de Grave a provoqué ainsi une fosse de 25 m. de profondeur, ce qui conduit à un rechargement d'énrochements extrêmement onéreux. Dans le système d'épis qui bordent le chenal d'Arcachon on a dû raccourcir quelques épis qui se trouvaient trop près du chenal et y provoquaient des fosses (photo n° 10).

Photo No. 10 Bassin d'Arcachon  
Epi trop long à proximité du chenal du  
Moulleau

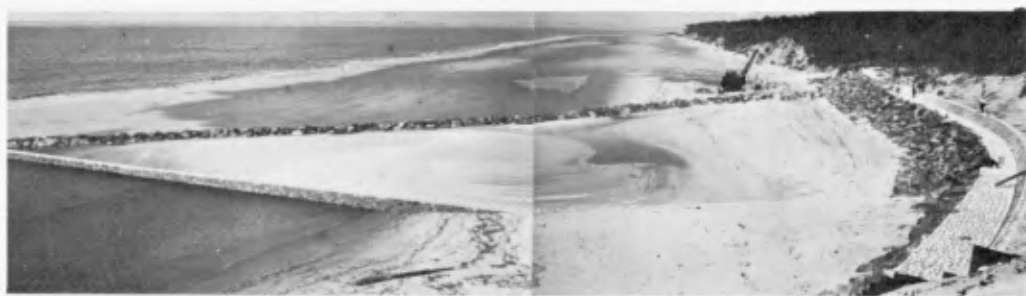
Il est peut-être trop tôt pour pouvoir donner des indications certaines en la matière bien que certains ouvrages hollandais aient plus de vingt ans d'âge. Dans le Sud-Ouest, les premiers essais d'utilisation de liants bitumineux dans les enrochements ont été effectués en 1949 à Bayonne, à la digue de l'Arta à St-Jean-de-Luz, et à Pointe-de-Grave. Leur succès a conduit les Ingénieurs à poursuivre dans cette voie (photo n° 11).

Photo N°11 - Nouveau casier et revêtement de dune de  
St Nicolas (1954) - Vue d'ensemble  
Brise-lames en enrochements avec mastic  
bitumineux  
Revêtement de dune en enrochements avec  
mastic bitumineux sur chape étanche en bé-  
ton bitumineux  
Fondation de palplanches métalliques et  
assise de moellons  
Bon ensablement qui suit la construction  
de l'ouvrage

Pour la défense des côtes de sable en pente régulière il faut construire des ouvrages, brise-mer ou perrés peu réfléchissants à la houle, à pente douce et rugueux. Les perrés doivent être fondés sur des palplanches étanches et être surmontés de terrasses également étanches (photo n° 11 et planche 3).
