# El Centro Histórico de Bogotá “de puertas para adentro”: ¿el deterioro del patrimonio al servicio de la gentrificación?\*

Amparo de Urbina González

# Historic Downtown Bogotá “Behind Closed Doors”: Heritage Decay at the Service of Gentrification?

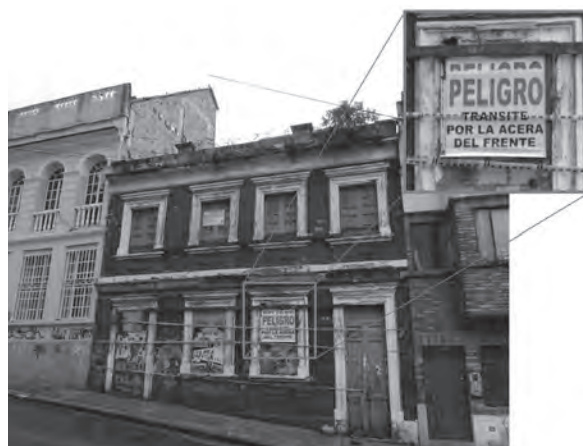
Casa de conservación arquitectónica en Las Aguas (calle 16 # 1-11)

un 3% sus posibilidades de deterioro, respecto a otros bienes del sector (figura 17). Si tenemos en cuenta que la mayoría de los bienes del sector histórico son de conservación arquitectónica, el indicador diseñado por el economista —que incluye como variables la categoría de tratamiento, el uso económico del activo, la vetustez y el aprovechamiento del suelo— estaría evidenciando que, de hecho, el decreto estaría ayudando a los procesos de deterioro. ¿La norma está favoreciendo esta situación? ¿Es algún tipo de efecto perverso o indeseable pero real?
