El terremoto 19S en Morelos: la experiencia operativa del INEEL en la evaluación del riesgo estructural

Jesús Salvador García-Carrera, M en I,⁽¹⁾ Ulises Mena-Hernández, D en I,⁽¹⁾
Francisco Javier Bermúdez-Alarcón, D en C.⁽²⁾

El terremoto 19S en Morelos: la experiencia operativa
del INEEL en la evaluación del riesgo estructural.
Salud Publica Mex 2018;60(supl 1):S65-S82.

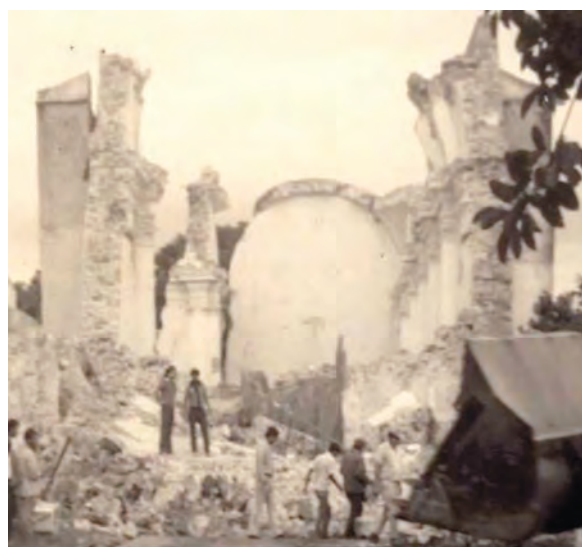
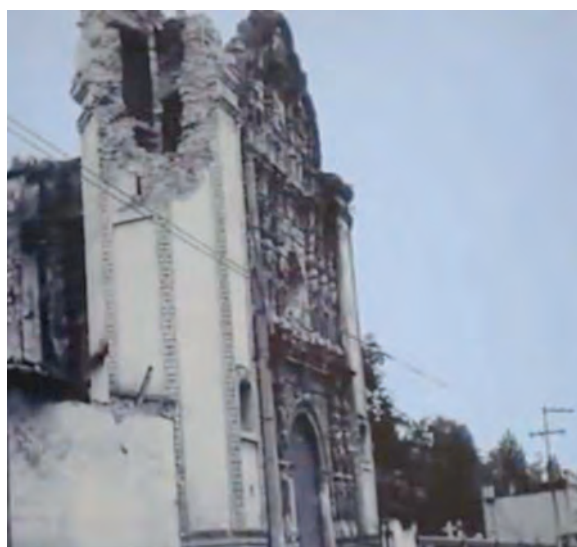
a) Iglesia de la Inmaculada Concepción

b) Iglesia de la Concordia

FIGURA 5. DAÑOS PROVOCADOS POR EL SISMO DE ORIZABA, VERACRUZ, MÉXICO, EN 1973

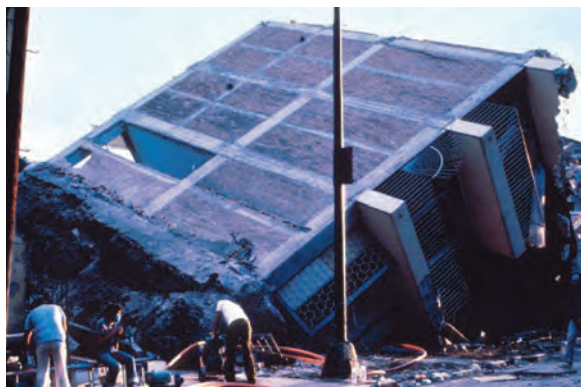
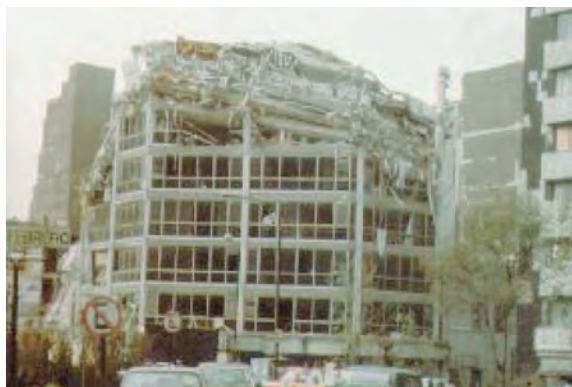
a) Edificio colapsado en la colonia Roma

b) Edificio ubicado en esquina

FIGURA 6. DAÑOS EN LA CIUDAD DE MÉXICO OCASIONADOS POR EL SISMO DE 1985

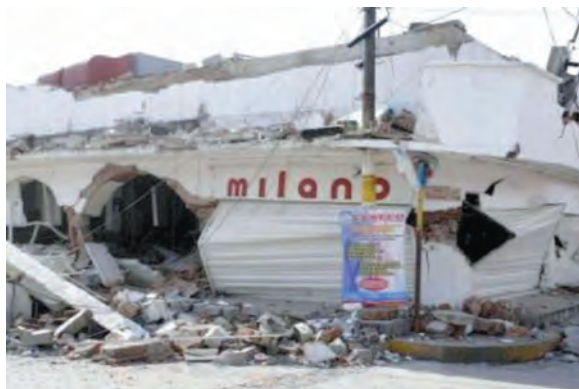
a) Estructura en esquina

b) Casa de mampostería con grandes aberturas

FIGURA 9. DAÑOS ORIGINADOS POR EL SISMO DE CHIAPAS, MÉXICO, 2017

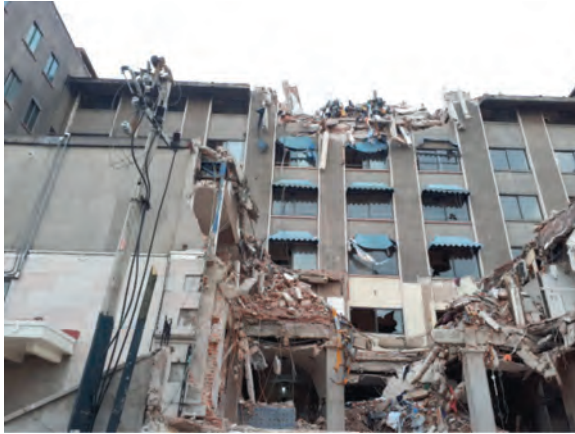
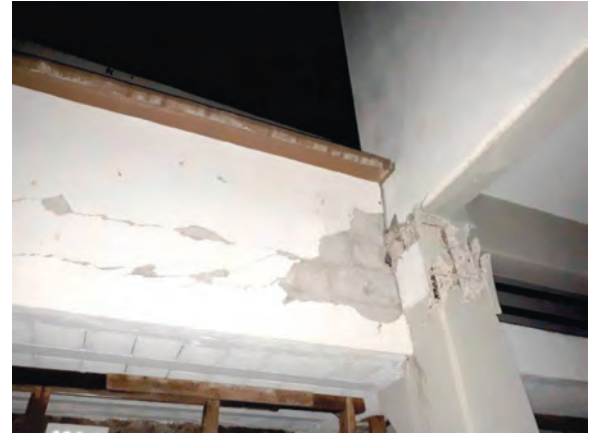
En la ciudad de Cuernavaca, aproximadamente a 80 km de distancia del epicentro, se tuvieron afectaciones en diferentes puntos de la ciudad: desde edificios históricos y emblemáticos hasta edificios de reciente construcción. En la figura 12 se muestran dos estructuras: la figura de la izquierda corresponde a la emblemática Casa Latinoamericana ubicada en el centro de Cuernavaca, construida aproximadamente en 1950, que presentó el colapso del torreón en la parte central de edificio. Este torreón, considerado estructuralmente como un apéndice, colapsó y cayó sobre la recepción y parte del estacionamiento. Por otra parte, la figura de la derecha muestra un edificio estructurado con marcos de concreto para uso habitacional, que presentó problemas de columna corta en varias secciones en planta baja por la adaptación de un andador a un costado del edificio. Ambas estructuras, de diferentes años y, por ende, diferentes criterios de construcción, se vieron afectadas por las fuerzas sísmicas actuantes que provocaron daños severos que las clasifican como en riesgo alto; por lo tanto, no se puede permitir el uso inmediato de los edificios.

a) Edificio con más de 70 años de construcción

b) Edificio con menos de cinco años de construcción

FIGURA 12. ESTRUCTURAS DAÑADAS EN LA CAPITAL DEL ESTADO DE MORELOS

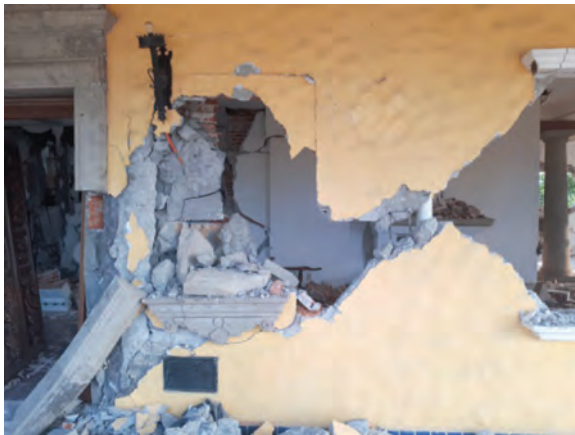
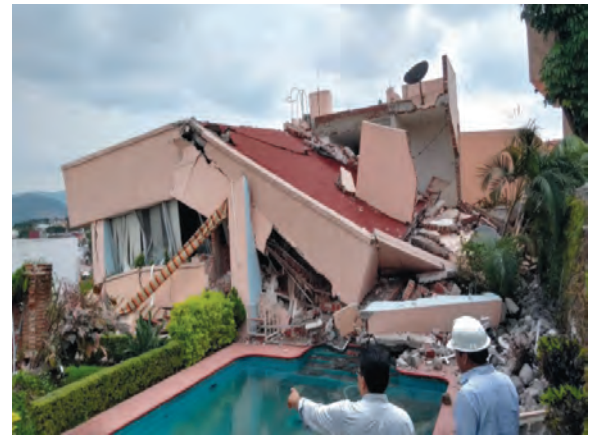
En la figura 16 se muestran dos viviendas tipo residencial que desarrollaron mecanismos de colapso al no resistir las fuerzas laterales. En estas viviendas, como se aprecia, se presumen arquitectónicamente bien planeadas, sin embargo, el resultado fue el mismo.

ellos menor a 700 m), presentaron daños severos que pusieron en peligro la estabilidad estructural del sistema y, por lo tanto, se clasificaron de manera inmediata como lugares inseguros para habitar y debían ser desocupados. Sin embargo, estos edificios cumplieron con el objetivo principal de diseño: no colapsar a pesar de quedar seriamente dañados.

Se observó que en ambas estructuras los daños más severos se presentaron en los primeros dos niveles, con grietas por cortante y deslizamiento. Estas grandes grietas por cortante penetraron hasta los elementos de concreto (castillos) como consecuencia de falta de confinamiento en el acero horizontal. Este tipo de mecanismos de colapso es muy común en estas

FIGURA 16. VIVIENDAS RESIDENCIALES COLAPSADAS

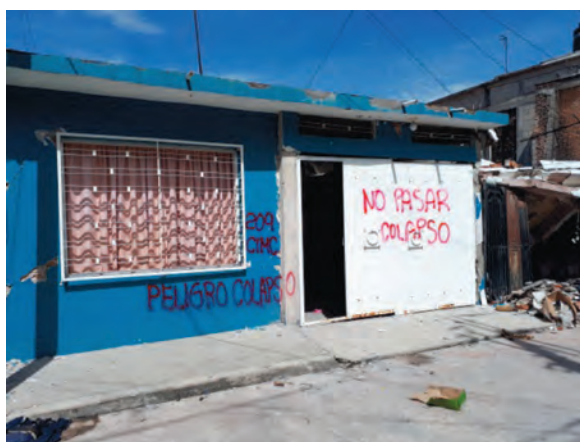
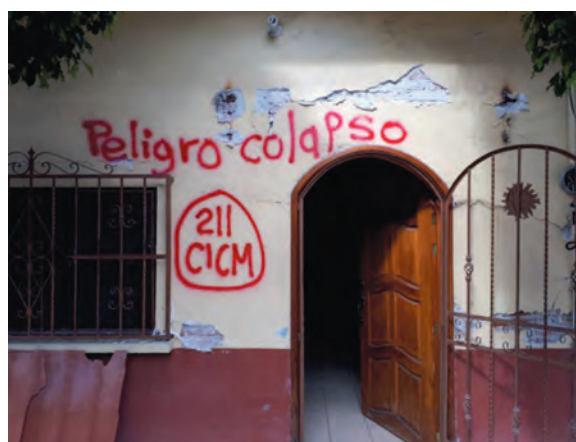
Un fenómeno muy recurrente en todas las zonas afectadas es que, a pesar de determinar inmuebles con un riesgo alto, los propietarios continuaron viviendo en ellos. Por ejemplo, en la figura 18 se muestran viviendas que fueron declaradas con riesgo de colapso por los daños severos en muros de carga y que los habitantes continuaron ocupando.

a) Vivienda de un nivel

b) Vivienda de dos niveles

FIGURA 18. CASAS CON RIESGO DE COLAPSO
